**R88:1988**

## **Radon i bostäder**

**Provning och utvärdering av byggnads-  
och installationstekniska åtgärder**

**Byggforskningsrådet**

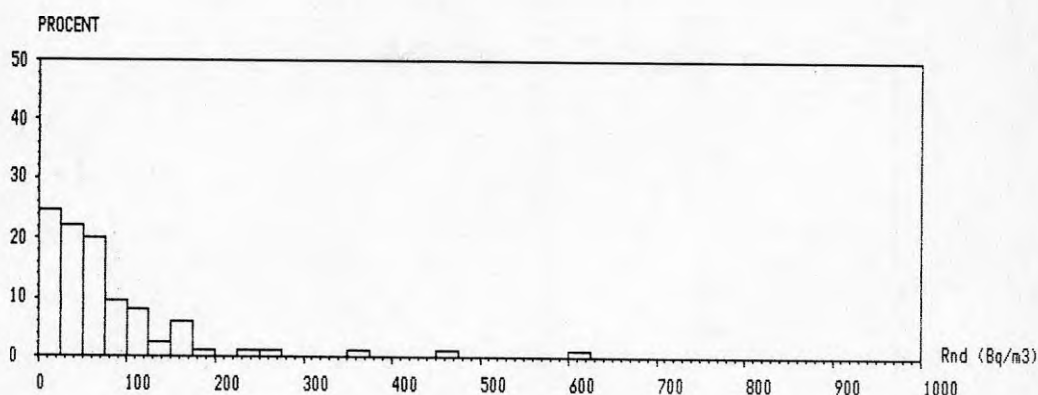
Figur 5.1.2 Frekvensfördelning av radondotterhalter för 85 nybyggda hus vid filmmätningar våren 1985

I figur 5.1.2 och 5.1.3 redovisas frekvensfördelningen för de nybyggda husen för filmmätningen våren 1985 resp mätningar t o m 1984 av radondotterhalten.

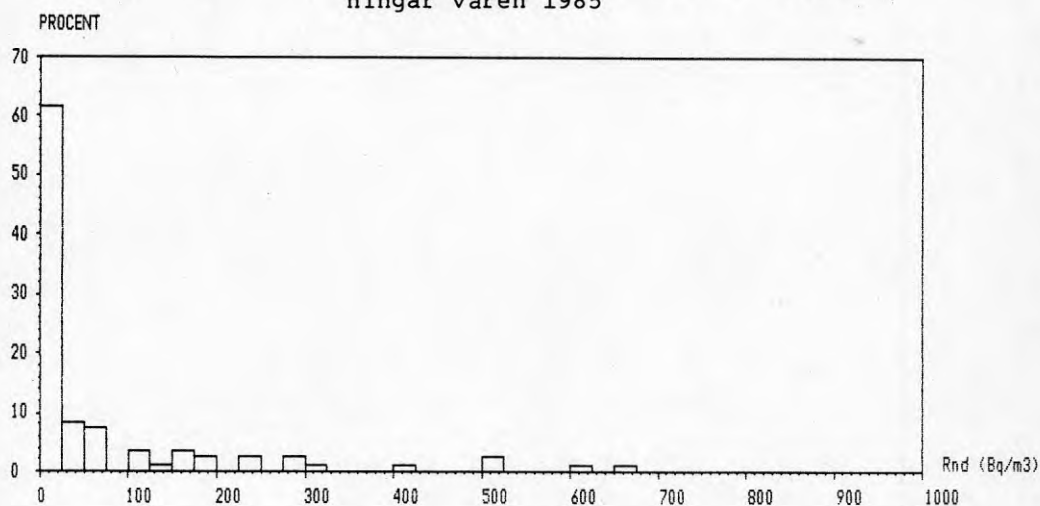
Figur 5.1.3 Frekvensfördelning av radondotterhalter för 83 nybyggda hus vid mätningar t o m 1984

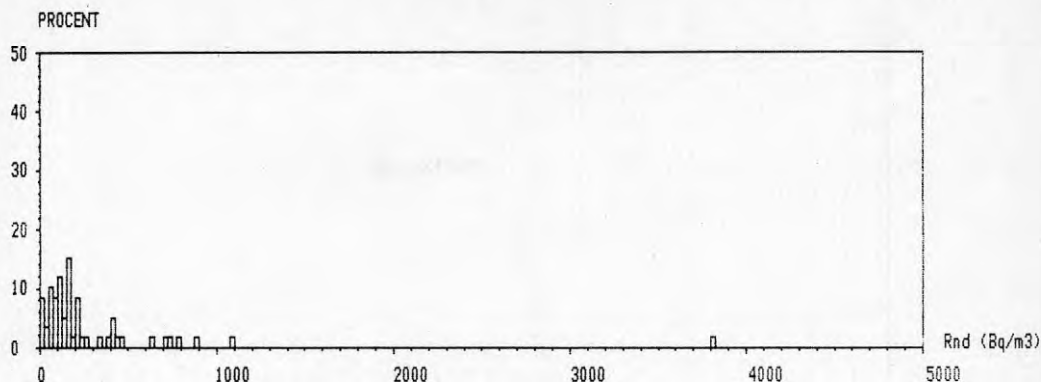
Figur 5.1.4 Frekvensfördelning av radondotterhalter för 57 befintliga småhus med radonåtgärder vid filmmätningen våren 1985

I figur 5.1.4 och 5.1.5 redovisas frekvensfördelningen för de befintliga småhusen för filmmätningen våren -85 resp mätningar före åtgärd av radondotterhalten.

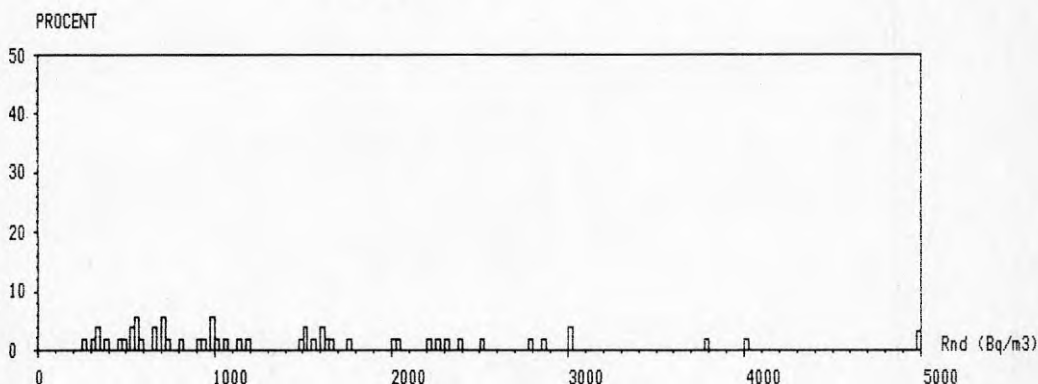
Figur 5.1.5 Frekvensfördelning av radondotterhalter för 53 befintliga småhus före radonåtgärd vid mätningar t o m 1984

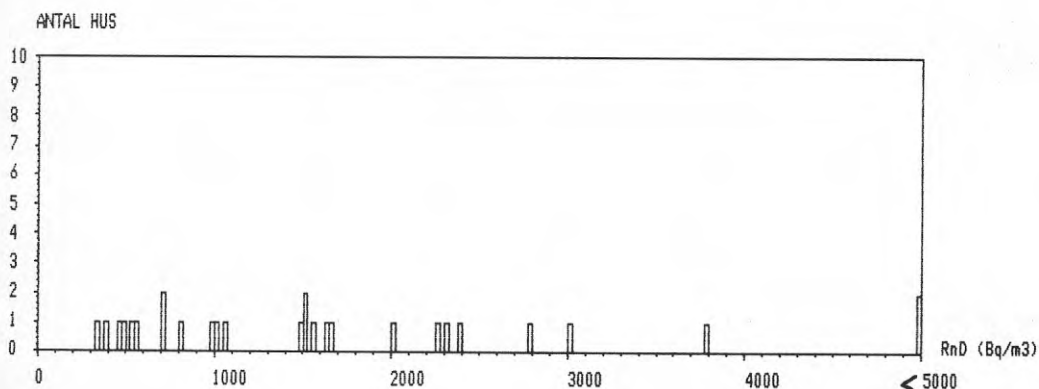
Figur 5.1.6 Frekvensfördelning av radondotterhaltsmedelvärdena före installation av golvsug i 27 hus

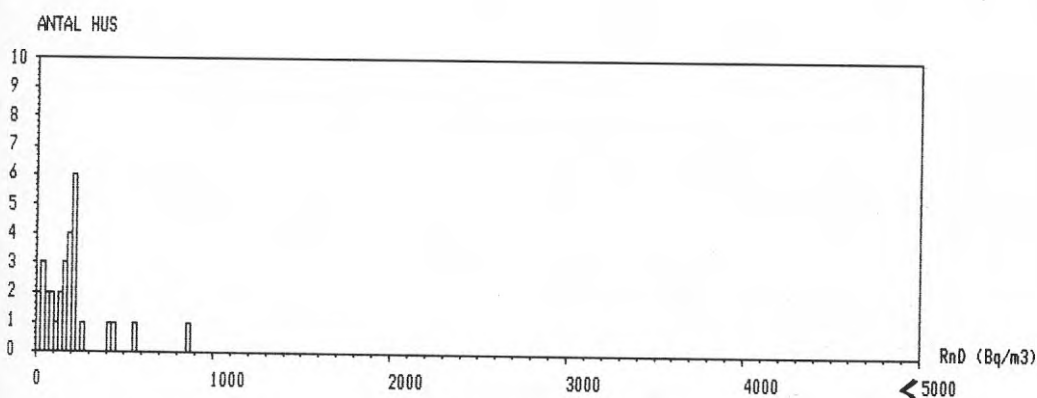
Figur 5.1.7 Frekvensfördelning av radondotterhaltsmedelvärdena efter installation av golvsug i 30 hus

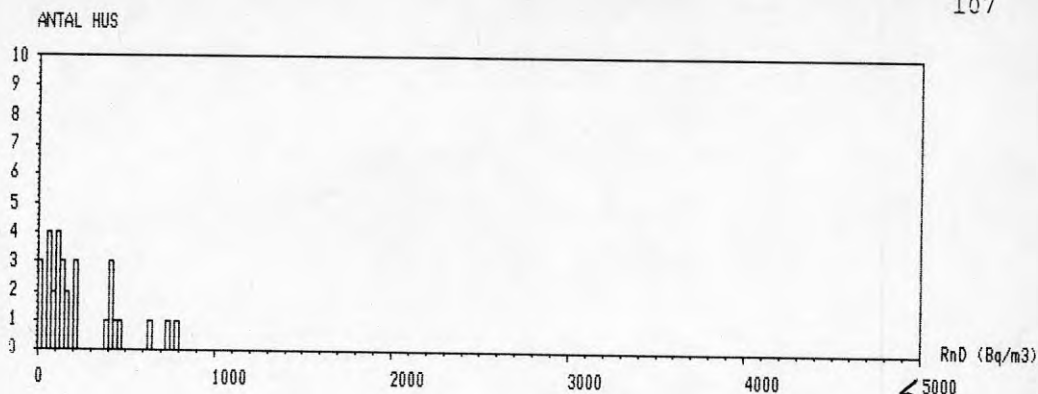
Figur 5.1.8 Frekvensfördelning av radondotterhaltssmedelvärdena vid filmmätning våren 1985 i 30 hus

Rent teoretiskt skulle alltså radondotterhaltsreduktionen för dessa fastigheter ha försämrats med 2 % vid den senaste mätningen. Denna slutsats kan man inte dra av dessa mätningar då onoggrannheten i mätmetoderna är av samma storleksordning som erhållen differans. Varje försök att mäta medelvärdet för dessa fastigheter skulle med stor sannolikhet uppvisa en spridning motsvarande den här uppkomna.

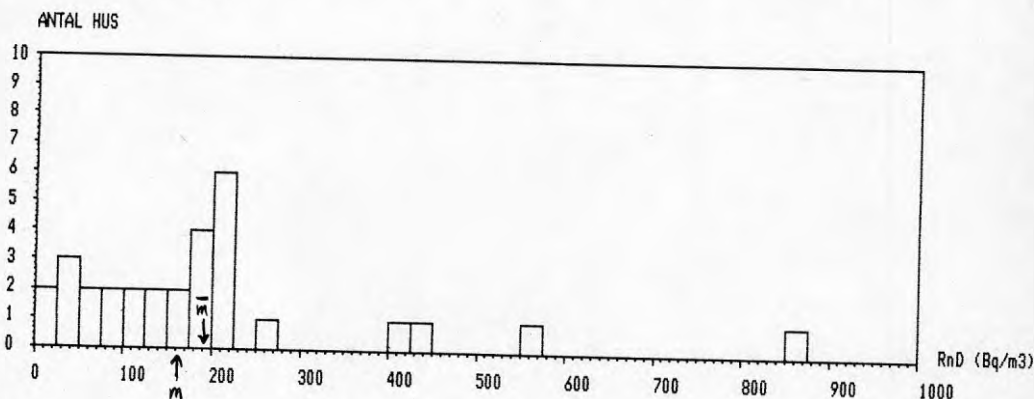
Figur 5.1.9 Frekvensfördelning efter installation av golvsug för 30 hus (4 st = 13 %)

Av fördelningen på radondotterhalten mellan husen vid de båda mätningarna efter installation av golvsugen framgår att 4 st, dvs 13 % av husen, hade en radondotterhalt överstigande 400 Bq/m<sup>3</sup> Rnd direkt efter installationen. Vid mätningen våren 1985 har husen ökat till 8 st, dvs 26 % av husen hade en radondotterhalt överstigande 400 Bq/m<sup>3</sup> Rnd. Ingen av fastigheterna hade dock en radondotterhalt som översteg den ursprungligt uppmätta. Se figur 5.1.9 och 5.1.10.

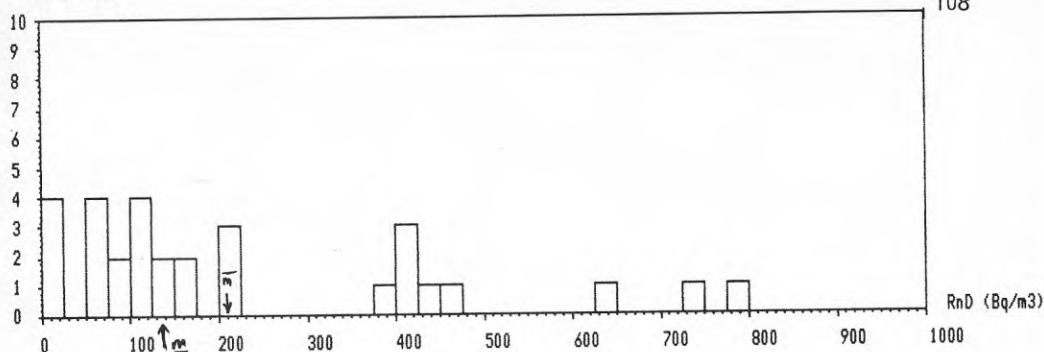
Figur 5.1.10 Frekvensfördelning efter installation av golvsug för 30 hus våren 1985 (8 st = 26%)

Det framgår att golvsugsinstallation som åtgärd mot markradon mycket effektivt sänker de extremt höga halterna till en nivå under  $1000 \text{ Bq/m}^3$  Rnd.

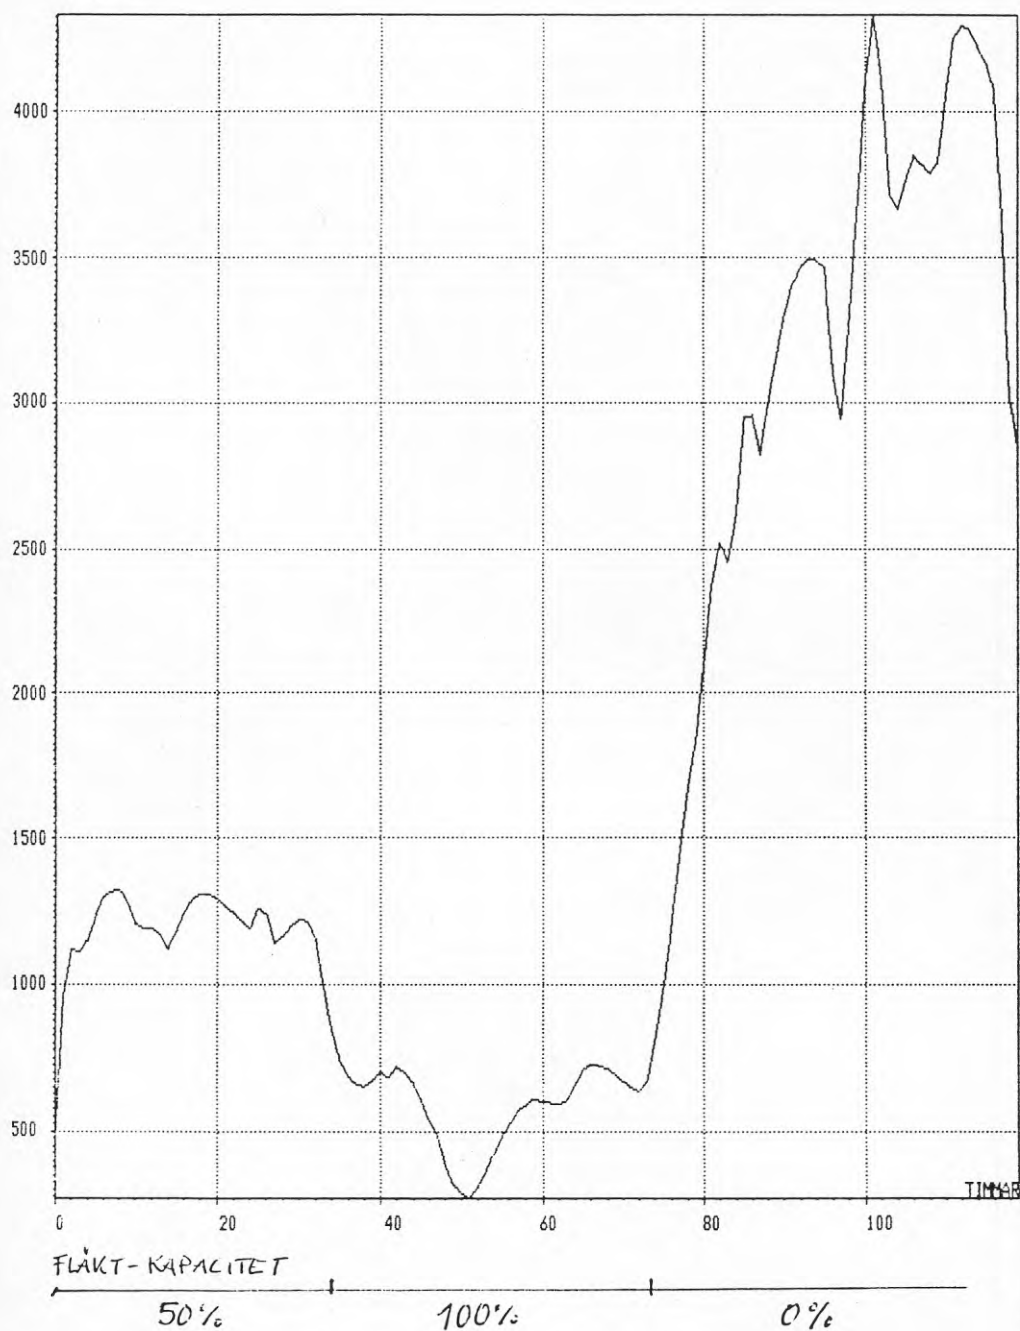
Figur 5.2.1 Radondotterhalt för HUS A vid undertryck i dräneringsslangar

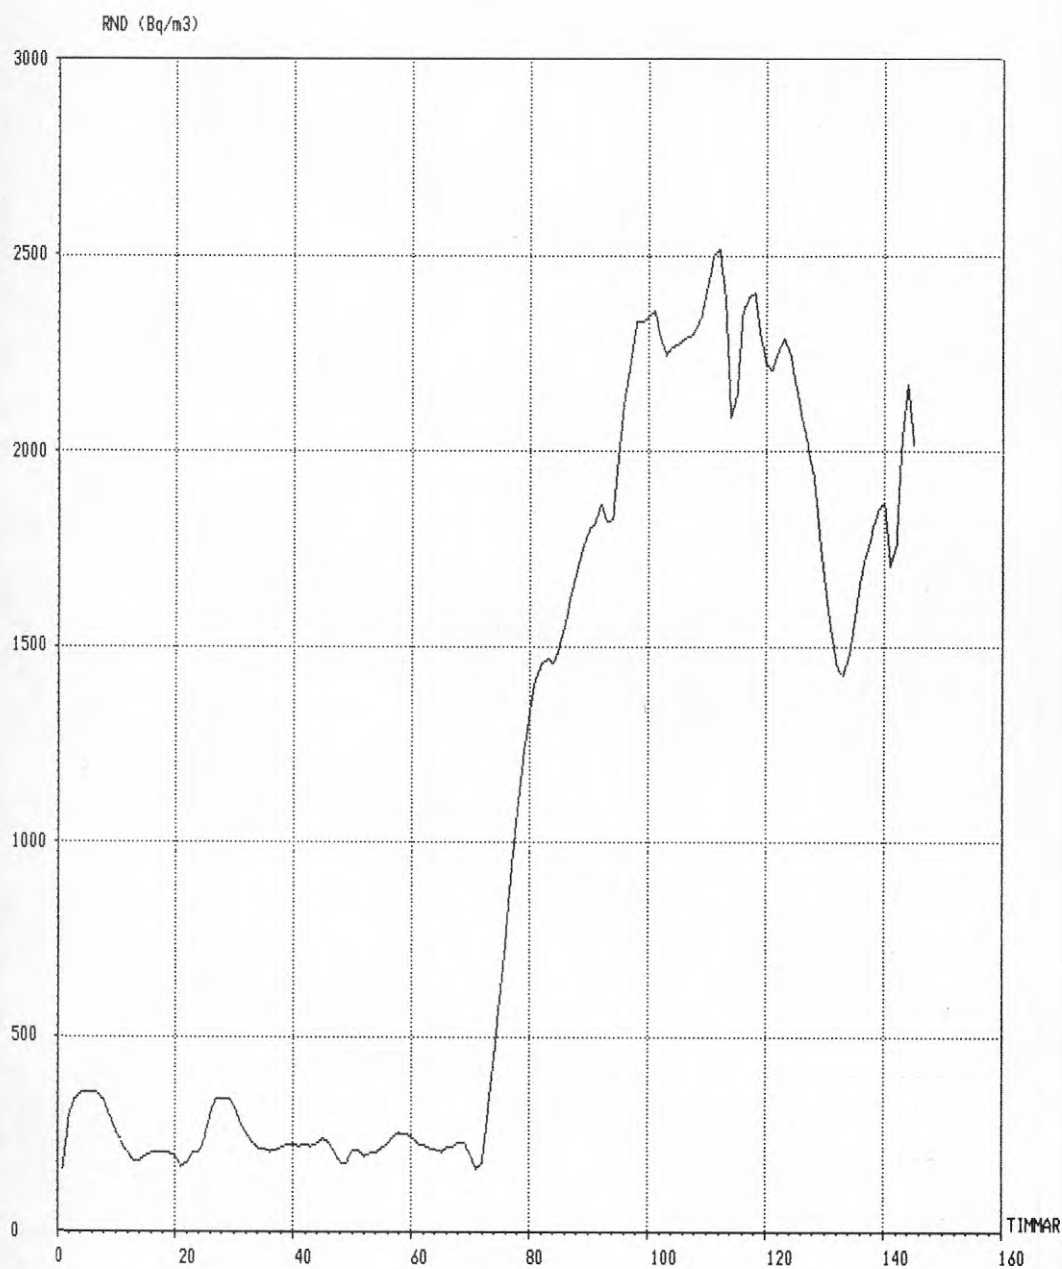
Figur 5.2.2 Radondotterhalt HUS B  
från 85-01-11, kl 15<sup>20</sup> till 85-01-17,  
kl 18<sup>40</sup>

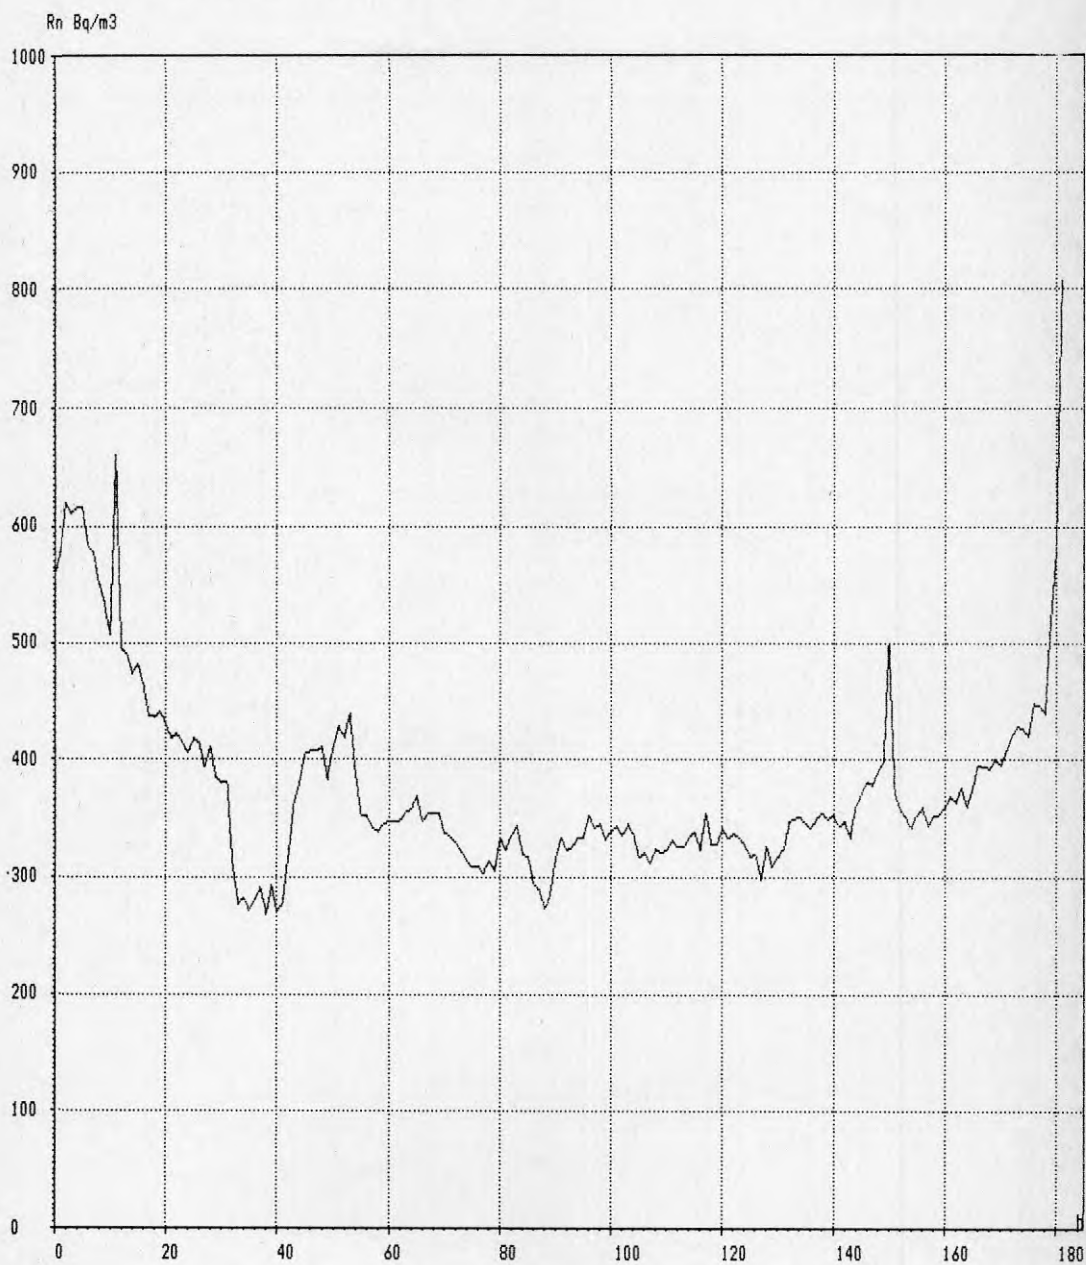
Figur 5.2.3 Radonhalt för HUS D med påsatt golvsug

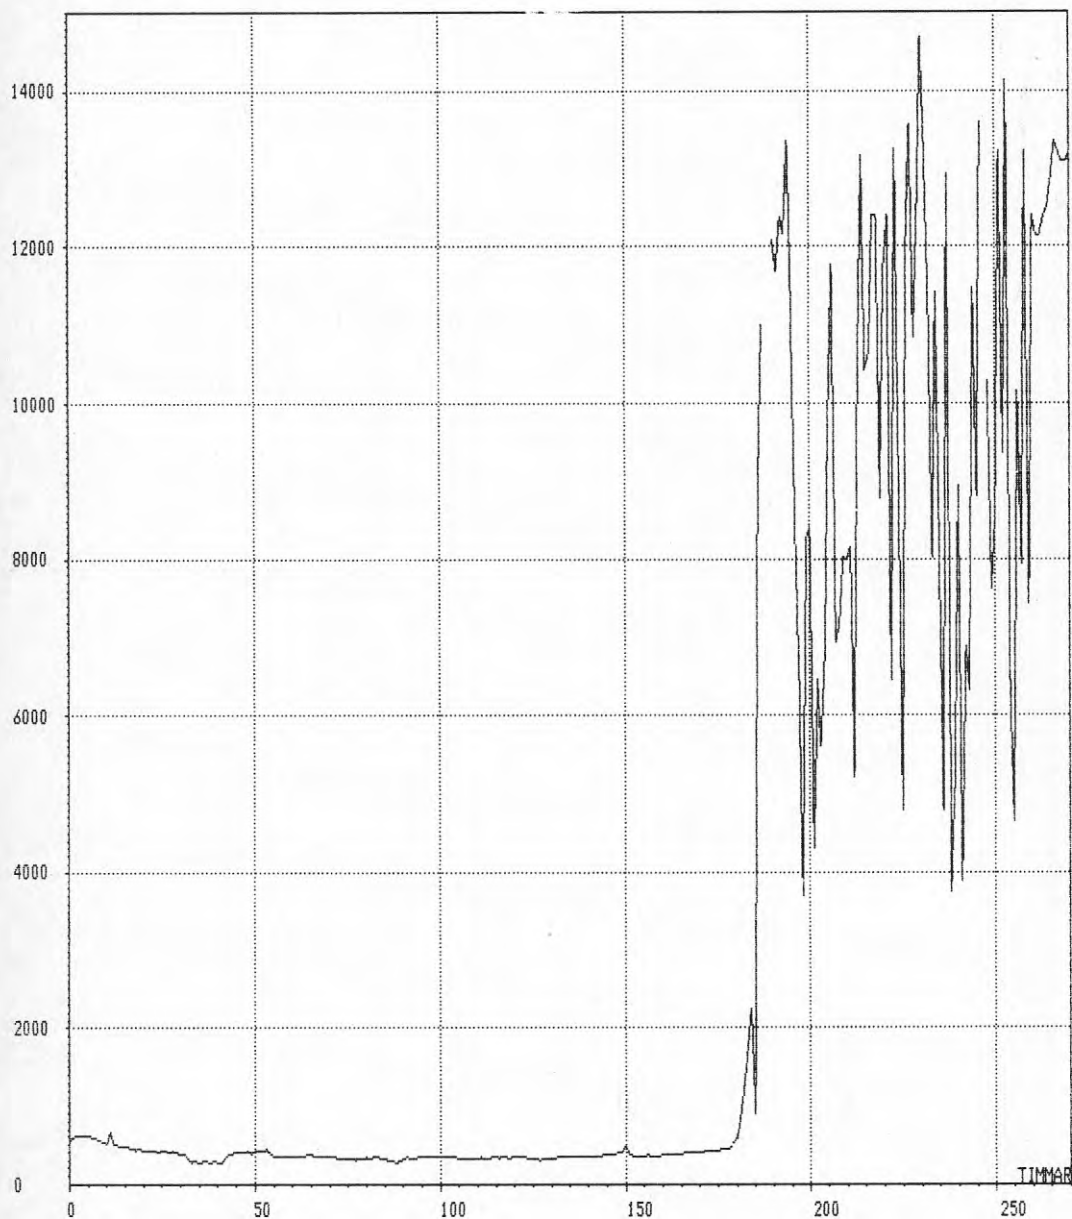
Figur 5.2.4 Radonhalt för HUS D med påsatt och avstängd golvsug vid h = 180

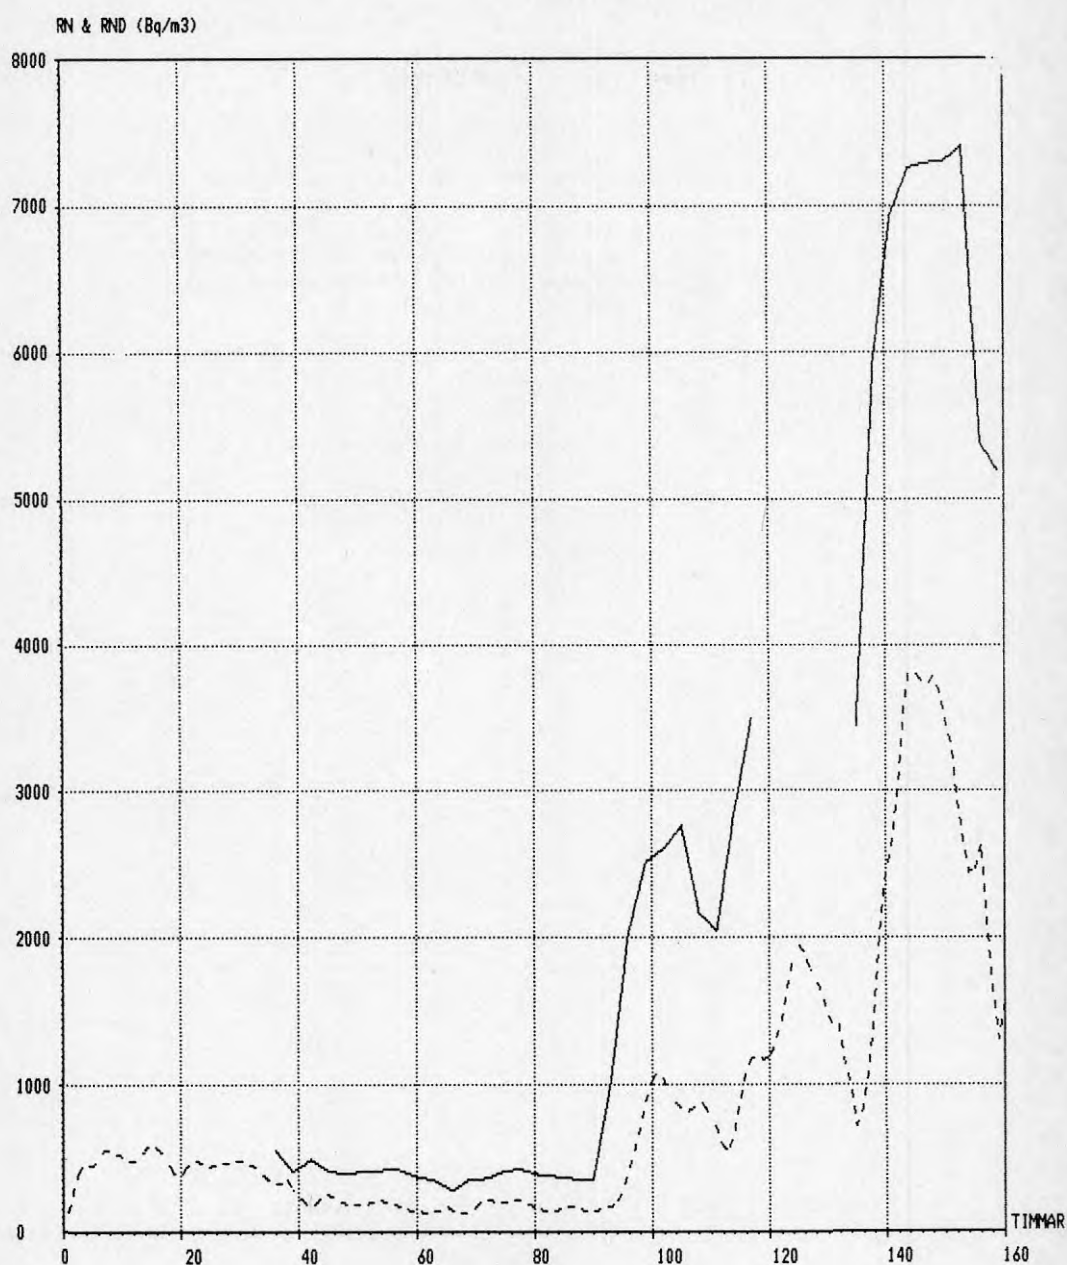
Figur 5.2.5 Radon- och radondotterhalt i Gillestugan, Hus E, från 85-01-10, kl 19<sup>00</sup> till 85-01-17, kl 14<sup>00</sup>

Resultaten visar att när ventilationen är låg och golvsugen är igång uppnås radonhalter upp till  $600 \text{ Bq/m}^3$ . När ventilationen fungerar normalt efter justering överstiger halten sällan  $200 \text{ Bq/m}^3$ .

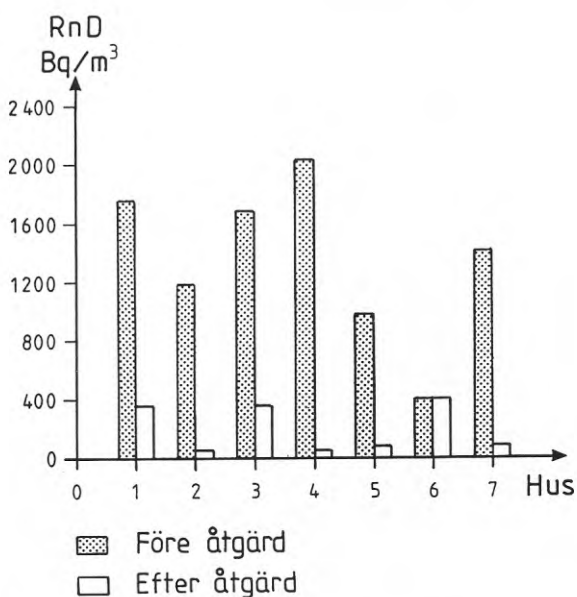
Figur 6.0.1

Det skall observeras att radondotterhalten i figur 6.0.1 är medelvärde för de olika bostadsplanen.

Det går inte bara att beräkna dosreduktionen per år och kostnaden för denna. En husägare är knappast nöjd om det efter åtgärd fortfarande är radondotterhalter på t ex 500 Bq/m<sup>3</sup>. Målet måste vara, och det är i regel också husägarens, att det blir så låg radondotterhalt som möjligt efter åtgärd. I de hus som vi har undersökt har resultatet efter åtgärd varierat. I figur 6.0.1 framgår radondotterhalten före och efter åtgärd i de sju husen.

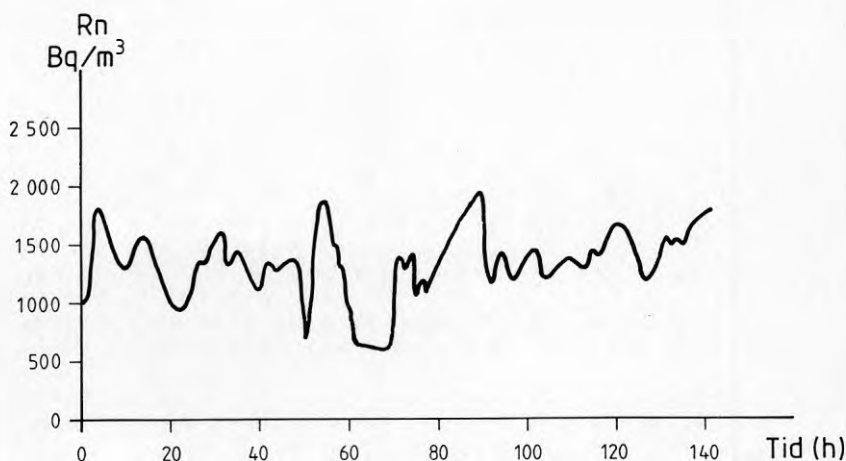
Figur 6.1.1 Kontinuerlig mätning av radon i hus 6.

En annan och mer trolig förklaring är att även detta hus får ett tillskott av markradon vilket vi inte misstänkte före åtgärden. Detta grundar vi på kontinuerliga mätningar av radon som vi gjort vid uppföljningen och som visar på högt medelvärde och stora variationer mellan min- och maxvärde, se figur 6.1.1. I och för sig skulle variationerna kunna bero på att ventilationen också har varierat mycket men detta är inte sannolikt eftersom förhållandena ute med vind och temperatur har varit ungefär samma under mättiden. I hus med markradon är det ganska vanligt med stora variationer av radonhalten medan radonhalten inte varierar speciellt mycket i hus där radonet enbart kommer från byggnadsmaterialet.

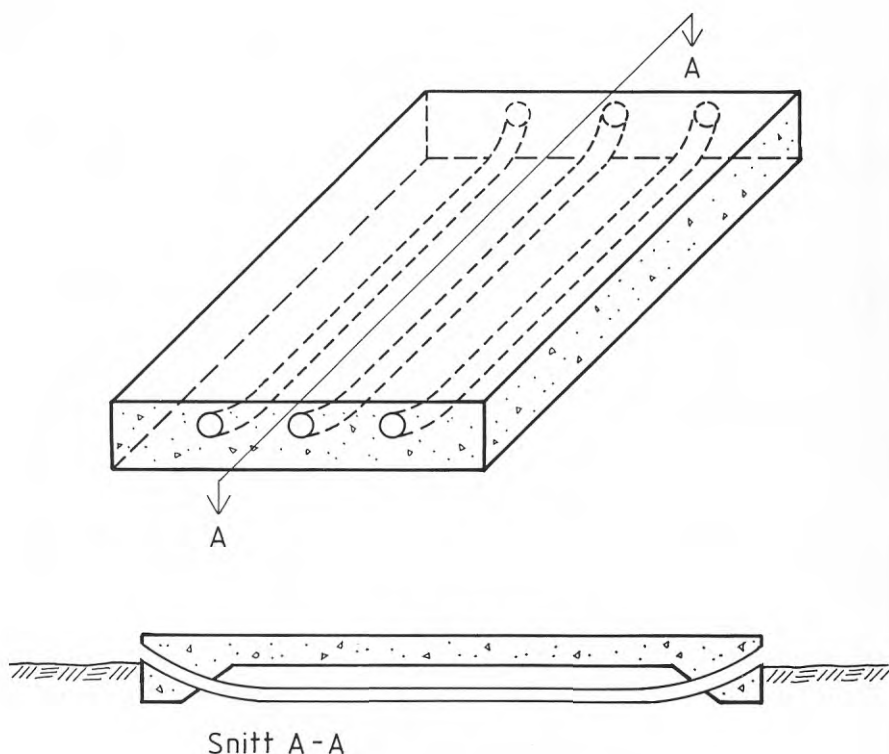
Figur 7.1.1 Princip för ventilerings av kapillärbrytande skiktet under bottenplattan.

I nyproduktion har SGI gjort experiment med ventilation av det kapillärbrytande skiktet under bottenplattan. Dräneringsslangar lades i det kapillärbrytande skiktet med anslutning i grundsulan. Principen framgår av figur 7.1.1.

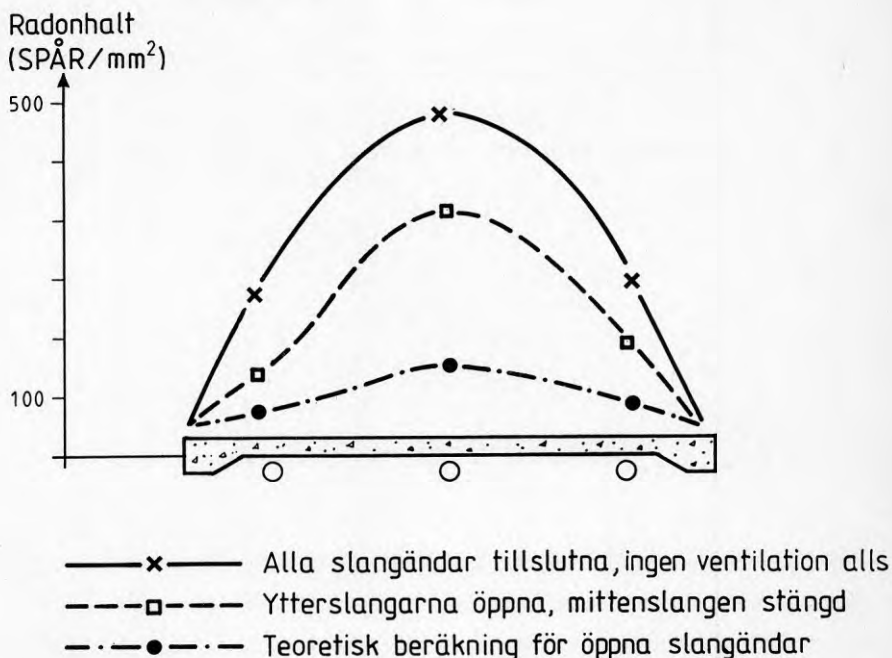
Figur 7.1.2. Resultat från radonmätning under platta på mark.

Totalt lades dräneringsslangar under 27 hus. I ett av dessa gjorde institutet mätningar i kapillärbrytande skiktet under olika förhållanden. När samtliga dräneringsslangar var öppna minskade radonhalten under plattan genomsnittligt med ca 75 % jämfört med när slangarna var tätade. Resultaten från dessa försök framgår av figur 7.1.2.

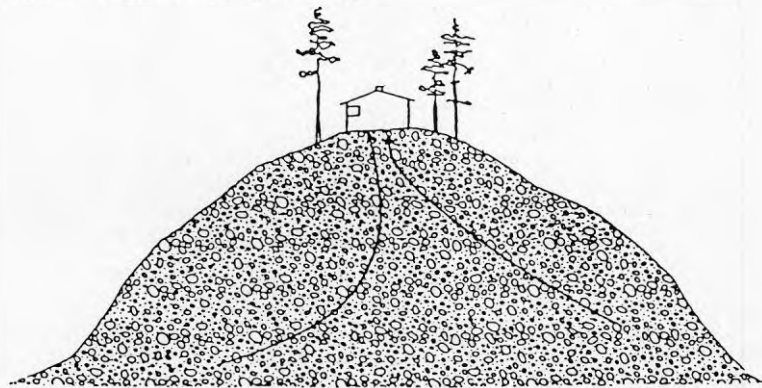
Figur 7.2.1 Radonhus på rullstensås. Principskiss visade hur jordluften rör sig genom åsgruset.

När de första mätresultaten började komma in från radonmätningarna i blåbetonghusen visade det sig att mycket höga radondotterhalter, 2 000 - 10 000 Bq/m<sup>3</sup> (bequerel per kubikmeter) hade uppmätts i några blåbetonghus byggda på rullstensåsar bl a i Sollentuna och Botkyrka (fig 7.2.1).

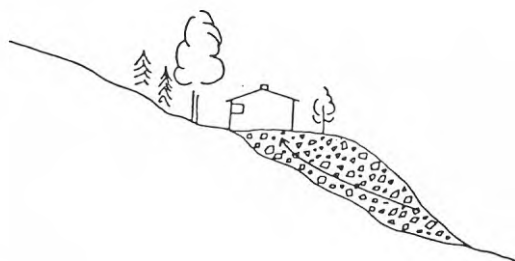
Figur 7.2.2 Radonhus på sprängstensfyllning. Principskiss visande lufttransport genom fyllningen.

När Sveriges Geologiska AB (SGAB) i samarbete med Bjerking ingenjörbyrå AB undersökte orsaken till radondotterhalter kring 1 000 Bq/m<sup>3</sup> i hus på sprängstensfyllning (figur 7.2.2), fann vi att radonhalten i jordluften i fyllningen låg på 20 000 - 50 000 Bq/m<sup>3</sup> och att fyllnadsmaterialet hade normal uranhalt.

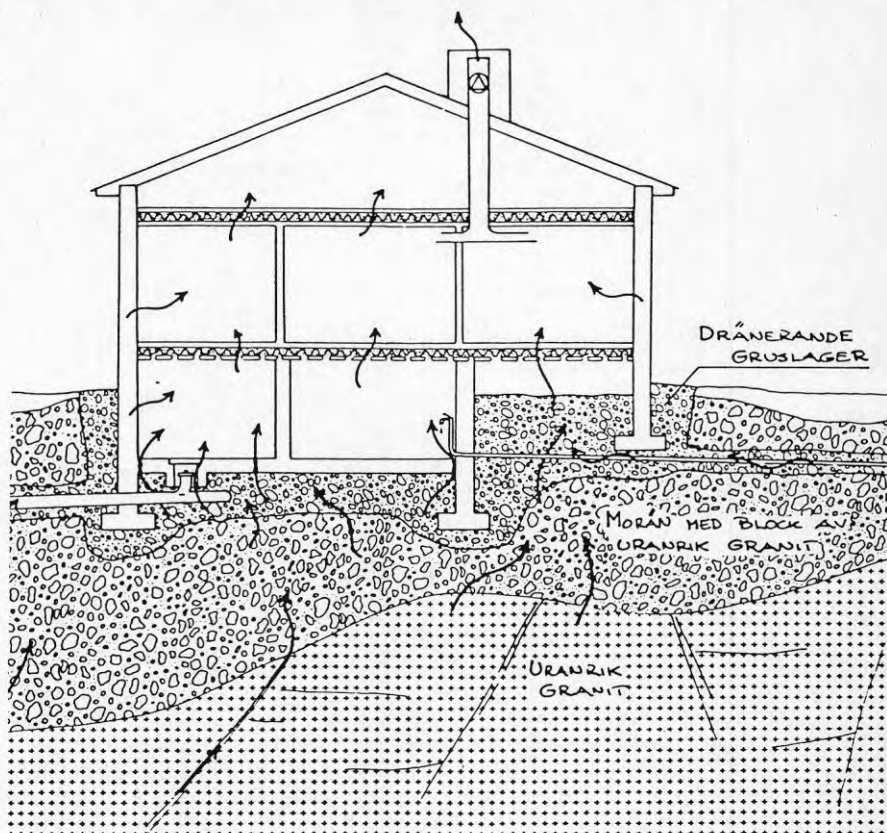
Figur 7.2.3 Exempel på ett radonhus. Radonet kommer från blåbetong i ytterväggarna samt från marken genom otätheter i bottenplattor och i bjälklaget mot krypgrunden. Frånluftsfläkt en ökar tryckskillnaden mellan inomhusluften och utomhusluften, vilket bidrar till att jordluften "sugs" in i huset.

Om jordluften skall kunna läcka in i ett hus fordras hål i grunden mot marken. I figur 7.2.3 (sidan 5) visas exempel på olika tillförselvägar för radonet. Hålen behöver dock inte vara särskilt stora. En några meter lång och ett par millimeter bred spricka genom en bottenplatta räcker för att i normalfall tillåta ett inläckage av ett par kubikmeter luft per timme.

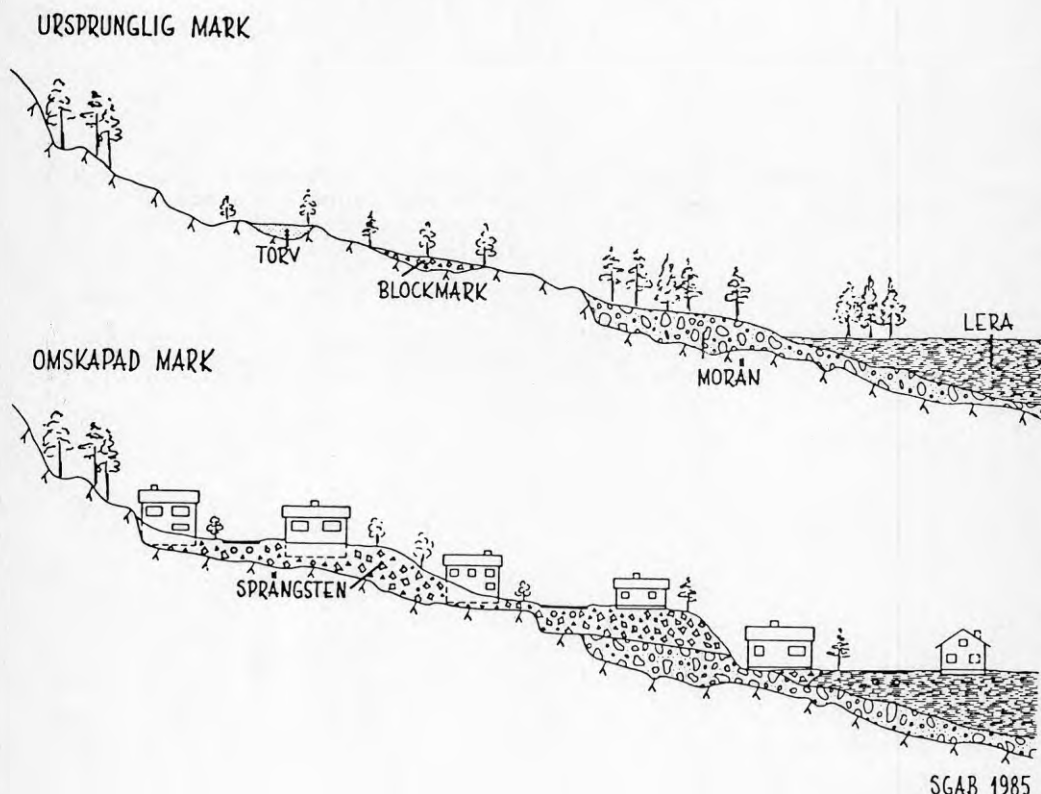
Figur 7.2.4 När vi bygger idag utjämnar vi gärna naturen genom att planspränga och lägga ut fyllning i terrasser. Många radonhus står på sådan fyllning.

Ett särskilt problem utgör pegmatiterna, som är bergarter av granitisk sammansättning och som ofta har höga uranhalter. De uppträder som regel i form av upp till några meter breda gångar i andra bergarter och kan som i Stockholms- och Söderhamnsområdena vara mycket frekventa. Är pegmatiterna inte blottade i hållar, är det svårt att veta exakt var de förekommer och hur uranrika de är. Två av SGAB undersök-

ta hus med höga radondotterhalter, 2 000 respektive 15 000 Bq/m<sup>3</sup>, har visat sig vara grundlagda direkt på uranrika pegmatiter som söndersprängts och använts som fyllning under och omkring husen.

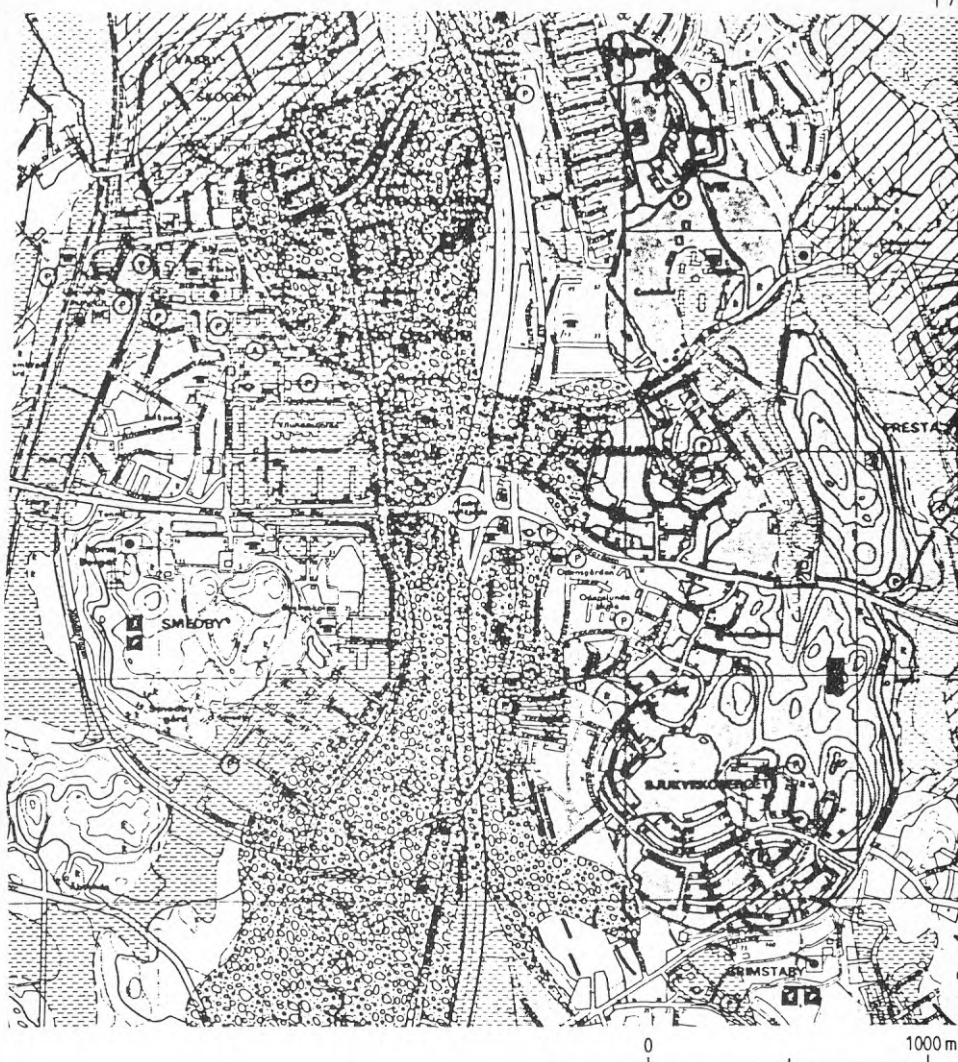
Figur 7.2.5 Radonriskkarta över de centrala delarna av Upplands Väsby. Kartan är ett utdrag från en översiktlig radonriskkarta över Upplands Väsby kommun framtagen av SGAB 1984 på uppdrag av Miljö- och hälsoskyddsnämnden. Kartan är förminskad från skala 1:15000. Publicerad med tillstånd från Miljö- och hälsoskyddskontoret i Upplands Väsby kommun.

Många kommuner har sammanställt uppgifter om geologi och radioaktivitet för att i planeringssammanhang kunna redovisa radonrisken inom kommunernas olika områden. Dessa uppgifter kan användas som underlag vid spårningen av radonhus. I figur 7.2.5 visas som exempel på en "Radonriskkarta" ett avsnitt av den översiktliga radonriskkartan över Upplands Väsby kommun. Kartan som är i skala 1:15 000 bygger på tillgängliga uppgifter om geologin (geologiska kartor och geotekniska undersökningar) samt på markradonundersökningar, inkluderande radonmätningar och gammaspektromettermätningar, inom ett flertal områden.
